## МАТЕРИАЛОВЕДЧЕСКАЯ ОЦЕНКА КОНСТРУКЦИЙ ТРИУМФАЛЬНОЙ АРКИ В ПАЛЬМИРЕ

### MATERIAL SCIENCE ASSESSMENT OF THE PALMYRA ARCH OF TRIUMPH STRUCTURES

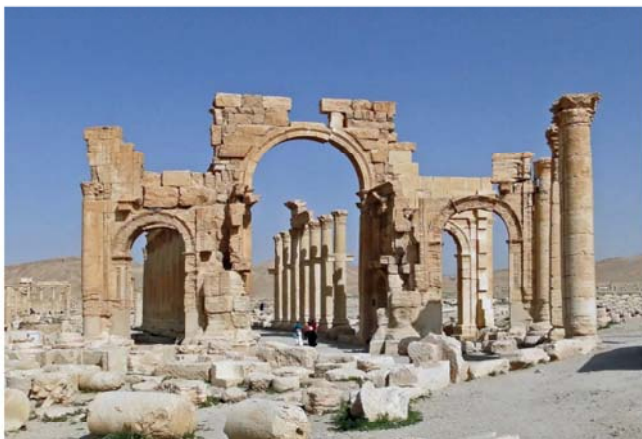
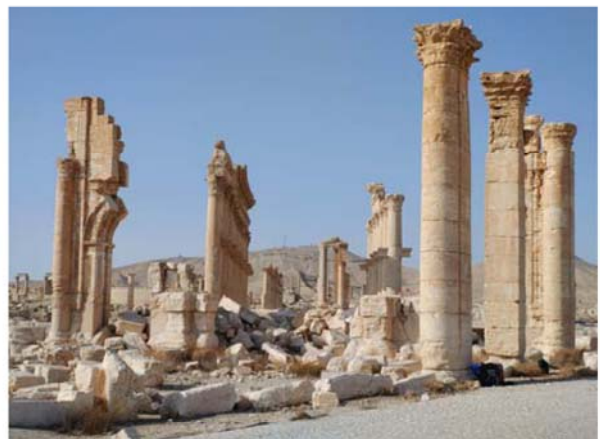
Рис. 1. Триумфальная Арка до (слева) и после (справа) разрушения в 2015 г.

Триумфальная Арка Пальмиры (возведена Септимием Северусом в III веке нашей эры) — объект Всемирного наследия Юнеско, серьезно пострадавший в ходе военных действий в 2015 г. (рис. 1). Примерно 40 % конструкций Арки сохранилось, 44 % были обрушены, но могут быть использованы при реставрации, и около 16 % конструкций разрушены полностью [1, 2].

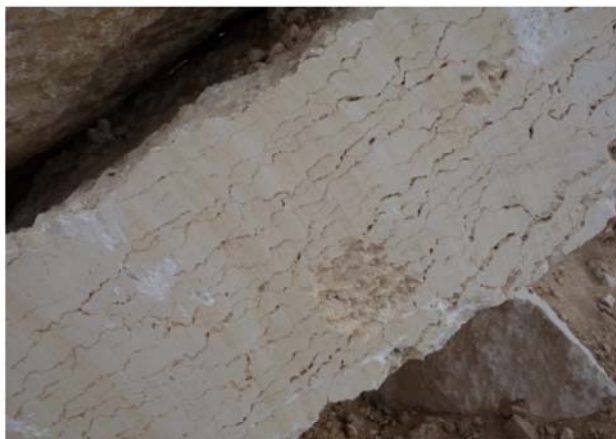
Рис. 3. Характерные блоки из известняка

Основные конструкции Триумфальной Арки составляют блоки из мраморизованного известняка (рис. 3). Реже в конструкции встречаются блоки из мела (рис. 4).

Цвет образцов мраморизованного известняка на свежем сколе колеблется от светло-бежевого до светло-желтого. Порода плотная, достаточно прочная, характеризуется существенной естественной неоднородностью (слоистостью), выделяющейся в присутствии большого количе-

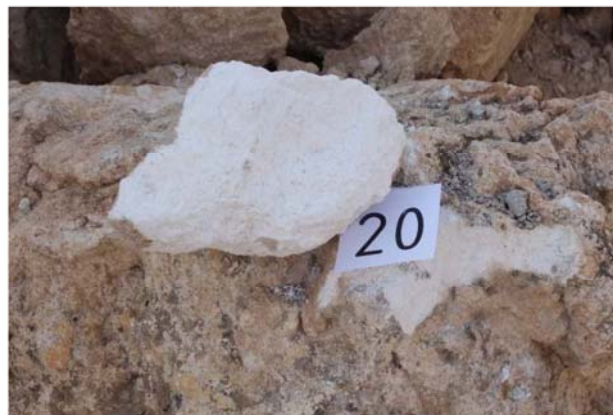
Рис. 4. Образец мела, использованного при строительстве Арки

ства стилолитовых швов, расположенных в породе на расстоянии 5–10 см друг от друга. Блоки из мела характеризуются значительно более рыхлой структурой и, соответственно, имеют большую степень деструкции вследствие выветривания и механического воздействия.

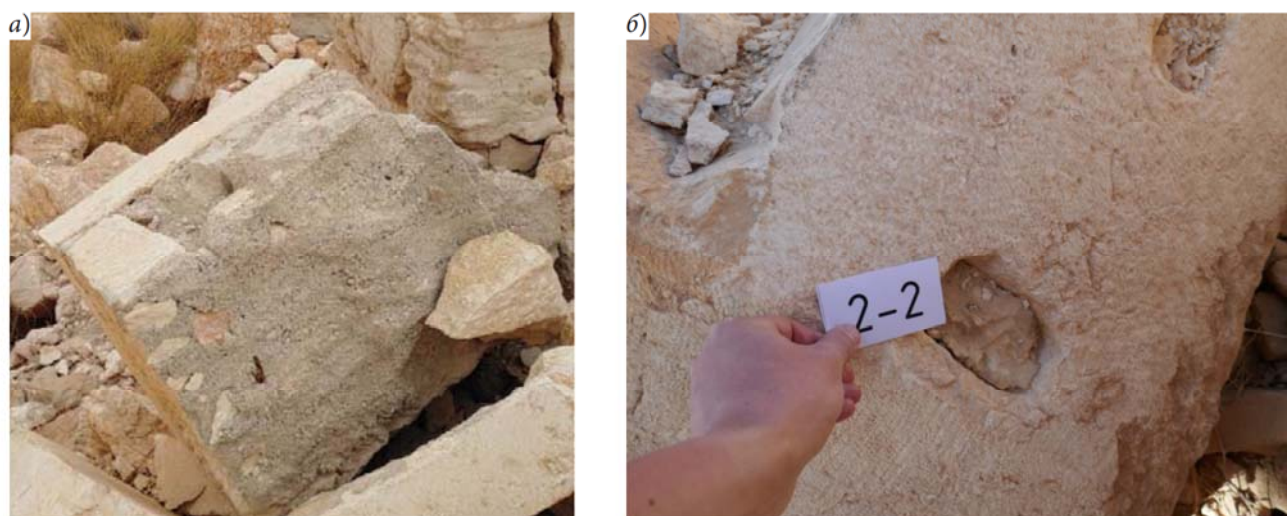
Рис. 7. Блоки, изготовленные с применением растворов и бетонов: а — блоки с бетонным «сердечником»; б — соединения «паз-шип»

более массово данный тип материалов присутствует в основаниях пилонов. Помимо этого, ряд блоков времен реставрации Р. Ами состоит из армированного металлом бетонного «сердечника», облицованного мраморизованным известняком. Из бетонов также были выполнены «шипы», использованные при фиксации блоков в специальных соединениях типа «паз-шип» (рис. 7).

При подрыве Арки большая часть бетонных «шипов» была разрушена, их фрагменты повсеместно наблюдаются в пазах блоков. Помимо перечисленных выше случаев, искусственный камень представлен в виде монтажных растворов, присутствующих на поверхностях соприкосновения смежных блоков. Это позволяет утверждать, что в ходе реставрационных работ, выполненных в 30-х годах прошлого столетия, значительная часть конструкций была воссоздана; широко применялся природный и искусственный каменный материал для восполнения крупных утрат.

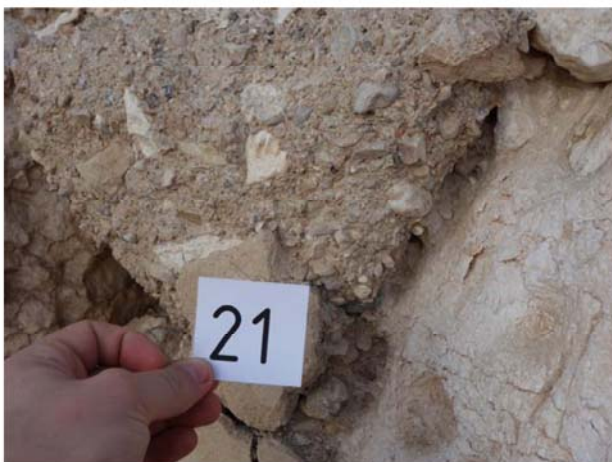
Рис. 8. Бетонный блок с пигментированной декоративной обмазкой

Технология укрепления баз пилонов Арки, а также подавляющего количества прочих объектов Старого города подразумевала использование не менее двух разных составов: собственно бетона с относительно крупным заполнителем из природного камня и декоративную обмазку коричнево-бежевого цвета, содержащую неорганические пигменты. Обмазка бетона соответствует патинированному от времени мраморизованному известняку (рис. 8).

В зависимости от объема бетонирования наносилось от двух до трех слоев материалов: бетон с относительно крупным заполнителем из природного камня, мелкозернистый бетон с заполнителем из песка, декоративная обмазка. В случае восполнения крупных дефектов последовательно применялись крупно- и мелкозернистые бетоны. При ремонте относительно мелких дефектов использовался только мелкозернистый бетон. Декоративная обмазка являлась финишным слоем во всех случаях.

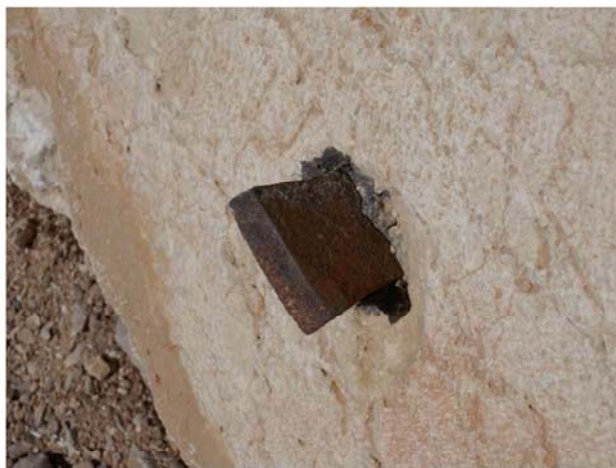
Рис. 9. Металлический «шип», зафиксированный свинцом

При обследовании Арки также был установлен факт применения металлических изделий, выполняющих роль «шипов» в соединениях блоков типа «паз-шип», либо арматуры в блоках времен реставрации Р. Ами. Металлические изделия, использованные для соединения блоков способом «паз-шип», закреплялись в блоках путем заливки зазора между природным камнем и «шипом» расплавленным свинцом (рис. 9).

По химическому составу образцы металлических элементов существенно разнородны. Часть образцов можно соотнести с современными низкоуглеродистыми сталями марок Ст0 и Ст3. Другие элементы выполнены из черного металла, близкого по составу к литейному чугуна марки Л1. Один из образцов металлического «шипа» по химическому составу представляет собой техническое железо, время происхождения которого предположительно относится к достаточно раннему периоду.

Важно отметить, что элементы из чугуна характеризуются значительно меньшей степенью поражения коррозией по сравнению с деталями из стали и железа.

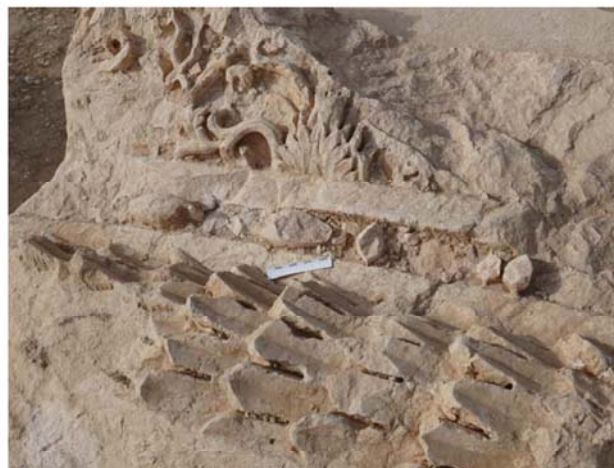
Рис. 10. Поврежденный при взрыве блок с резным декором

В результате механических воздействий, в том числе и взрыва в 2015 г., часть блоков из природного камня разрушается по зонам естественной неоднородности — стилолитовым швам. Размер открытых трещин может составлять от долей миллиметра до нескольких миллиметров; часть блоков полностью разделена на отдельные части. Также отмечены множественные утраты камня в блоках. Объем утрат материала составляет от нескольких кубических сантиметров до нескольких кубических дециметров.

К сожалению, значительные утраты имеются и на участках блоков из мраморизованного известняка с резным декором. В ряде случаев пластика камня пострадала весьма существенно (рис. 10).
